Kaufberatung für den Skoda 1000MB

Modell 1000MB

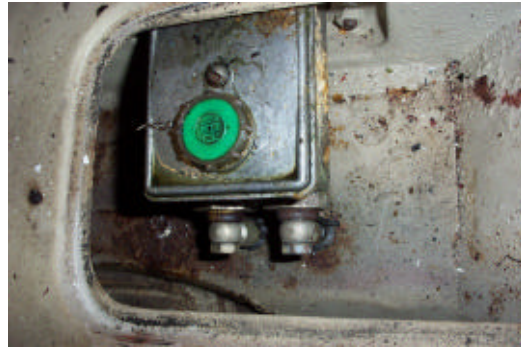
Bild links unten: so sollte es im Idealfall aussehen

Bild rechts unten: bleibt der Bereich unbeachtet, rostet es langsam vor sich hin

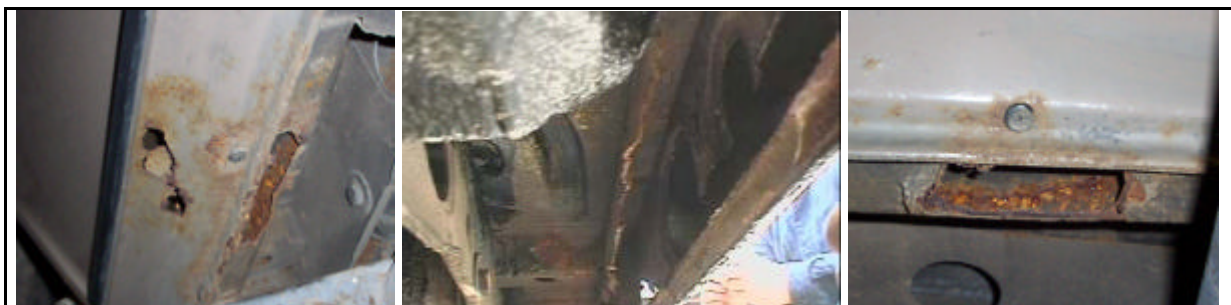
Schweller: solche Durchrostungen sind recht häufig zu finden ! Prüfen Sie genau !!

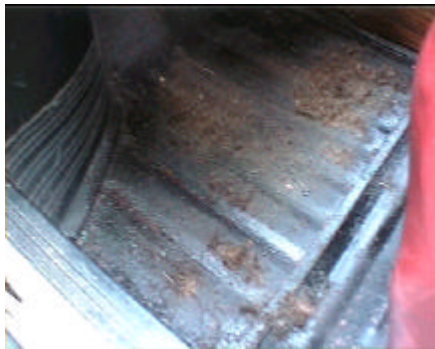
Der Unterboden gehört auch beim 1000MB zu den Krisengebieten. Untersuchen Sie auf alle Fälle den ganzen Bereich vorne und hinten. Meist nimmt der Rost von Innen her seinen Anfang. Besonders die

Stellen an denen die Bleche zusammengefaltet wurden und sich überlappen sind Brutstätten der braunen Pest. Von Werk aus waren an allen Stellen Filzmatten aufgeklebt die zur Dämpfung von Geräusch und Vibration dienten. Nachteil: diese Filzmatten waren ideale Nässespeicher. Auf den Bildern sind noch die Klebereste der Matten zu sehen, die ich schon lange entfernt habe. Das Bodeblech vor der Rückbank ist mit Durchbrüchen versehen die mit Gummipropfen verschlossen wurden. Die Gummis werden alt und spröde oder fehlen ganz.

Im Bild als Beispiel der zweite von oben. Durch diese Öffnungen kann zwar Wasser ablaufen, aber auch eindringen. Dort ist die Rostgefahr sehr groß. Wenn möglich, öffnen Sie auch unbedingt die Klappe zum Mittelunnel ! Diese befindet sich gleich vor der Rückbank. Hier verbergen sich die Enden der Bremsseile der Handbremse Schauen Sie sich das innere des Mittelunnel an !!

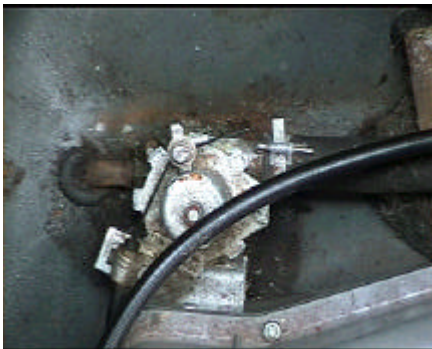
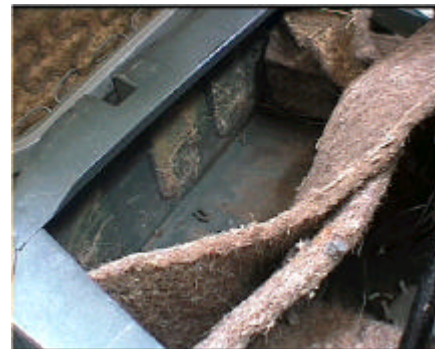
Unter der hinteren Sitzbank ist der Wärmetauscher eingebaut. Klappen Sie die Sitzfläche nach vorne

hoch und untersuchen sie den Bereich. Sind die Schläuche am Wärmetauscher dicht ? Wenn nicht, erwartet Sie auch hier ein Feuchtbiotop erster Güte. Auch hier sind, wie im Bild zu sehen, die Filzmatten verklebt.

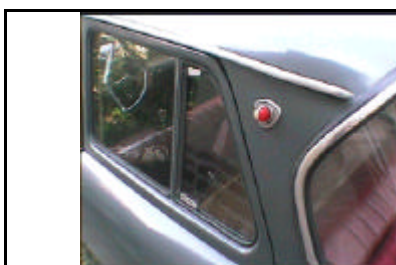
Die Positionsleuchten der ersten Serie sind die selben wie am Tatra 603 und werden demzufolge nicht nur von SKODA 1000MB Liebhabern händeringend gesucht.

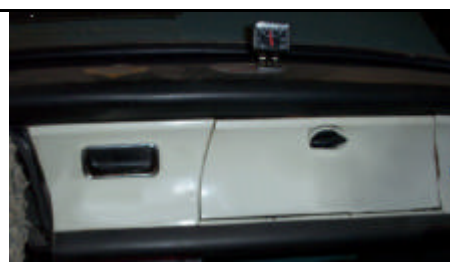
Ebenfalls selten sind unberührte Armaturenbretter. Im Laufe eines langen Autoleben wurden dort fast immer Zusatzinstrumente eingebaut oder auch nur ein Autoradio. Generell gilt auch hier die Parole: (fast) nicht mehr zu finden.
